Anlage zum Abschlussbericht

Die wichtigsten wissenschaftlich-technischen Ergebnisse

1 Genesis von Pulverlacken

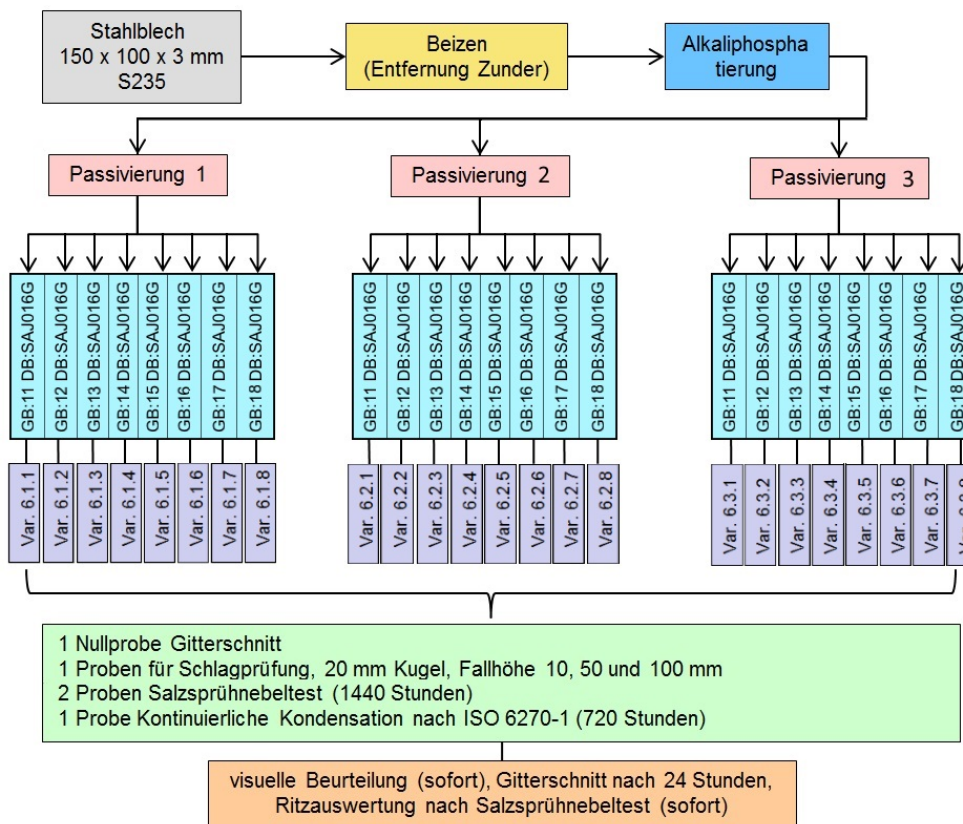
Schema zu Versuchsplan Versuchsserie 6 Böhm & Hempel

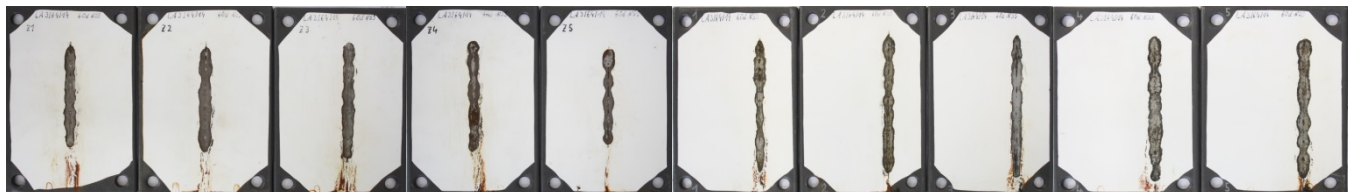
Proben aus der Salzsprühkammer am IKS zeigen etwas größere Korrosion am Ritz.

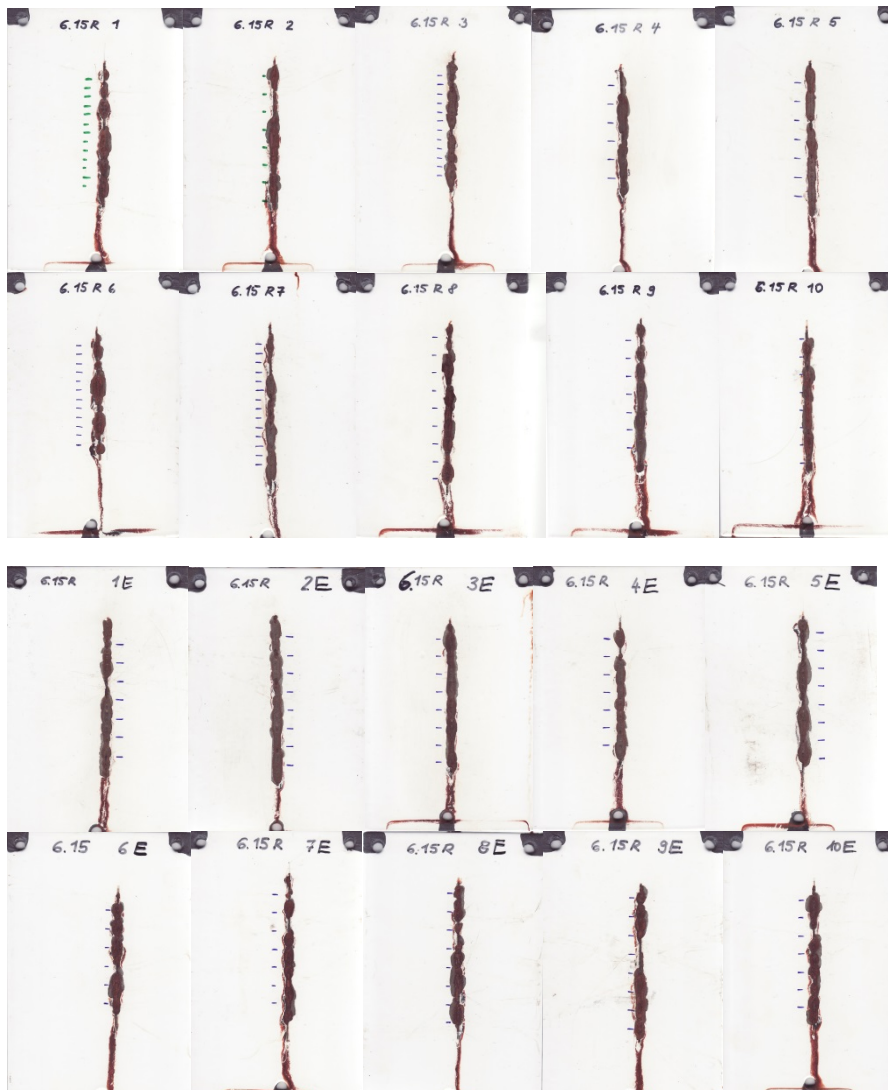
Reproduzierbarkeit der Ergebnisse

Salzsprühnebeltest 1440 Stunden										
Versuch 6.15 R ohne Entfettung										
	1	2	3	4	5	6	7	8	9	10
Schichtdicke	225 ± 19	178 ± 21	175 ± 19	175 ± 35	199 ± 29	188 ± 8	218 ± 21	207 ± 24	146 ± 12	209 ± 18
Gitterschnitt-Kennwert	0	0	0	0	0	0	0	0	0	0
Blasengrad	0	0	0	0	0	0	0	0	0	0
Korrosion am Ritz (max.)	3,0	2,3	2,8	2,8	2,3	2,8	2,3	2,8	2,5	2,8
Korrosion am Ritz (MW)	2,0	1,7	1,9	1,5	1,8	1,8	1,6	1,9	1,7	1,9
Enthftung am Ritz (MW)	2,2	2,2	2,3	1,8	1,8	2,5	1,6	2,4	2,1	2,2
Versuch 6.15 R E mit Entfettung)										
Proben-Nr.	1 E	2E	3E	4E	5E	6E	7E	8E	9E	10E
Schichtdicke	225 ± 19	178 ± 21	175 ± 19	175 ± 35	199 ± 29	188 ± 8	218 ± 21	207 ± 24	146 ± 12	209 ± 18
Gitterschnitt-Kennwert	0	0	0	0	0	0	0	0	0	0
Blasengrad	0	0	0	0	0	0	0	0	0	0
Korrosion am Ritz (max.)	2,8	2,8	2,8	2,8	3,3	3,3	2,8	2,8	2,8	3,0
Korrosion am Ritz (MW)	1,7	2,4	2,4	2,2	1,9	2,4	1,9	1,9	2,1	2,2
Enthftung am Ritz (MW)	2,1	2,5	2,8	2,4	2,5	2,6	2,0	2,6	2,3	2,7

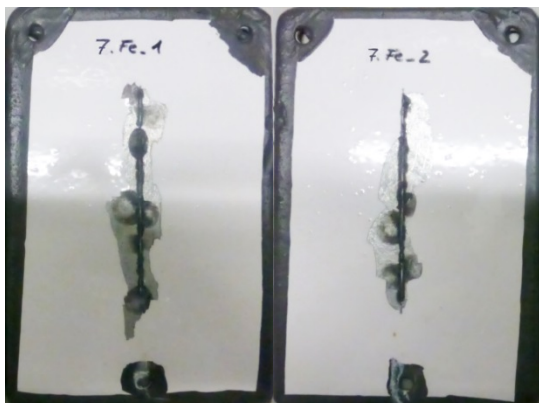
Versuche bei Torwerk Weimar

Feuerzink		Spritzverzinkung	
	7.Fe		7.Sp	
visuelle Beurteilung				
	Ausgasungen		i.O.	
Salzsprühnebeltest 1440 Stunden				
Proben-Nr.	1	2	1	2
Schichtdicke incl. Zinküberzug	265 ± 15	290 ± 16	278 ± 24	273 ± 23
Gitterschnitt-Kennwert	0	0	0	0
Blasengrad	0	0	0	0
Korrosion am Ritz (max.)	0	0	0	0
Korrosion am Ritz (MW)	0	0	0	0
Enthaftung am Ritz (MW)	6,2 ± 1,5	6,5 ± 1,3	1,3 ± 0,8	1,3 ± 0,3
Kondenswassertest 720 Stunden				
Proben-Nr.	3	4	3	4
Schichtdicke incl. Zinküberzug	253 ± 25	273 ± 9	284 ± 23	249 ± 8
Gitterschnitt-Kennwert	0	0	0	0
Blasengrad	0	0	0	0
Nullprobe				
Proben-Nr.	5		5	
Schichtdicke	293 ± 23		320 ± 23	
Schichtdicke incl. Zinküberzug	0	0	0	0
Schlagversuch				
Proben-Nr.	6		6	
Schichtdicke	278 ± 11		237 ± 17	
Fallhöhe 50 cm	Abplatzungen VS		i.O.	
Fallhöhe 100 cm	Abplatzungen VS		i.O.

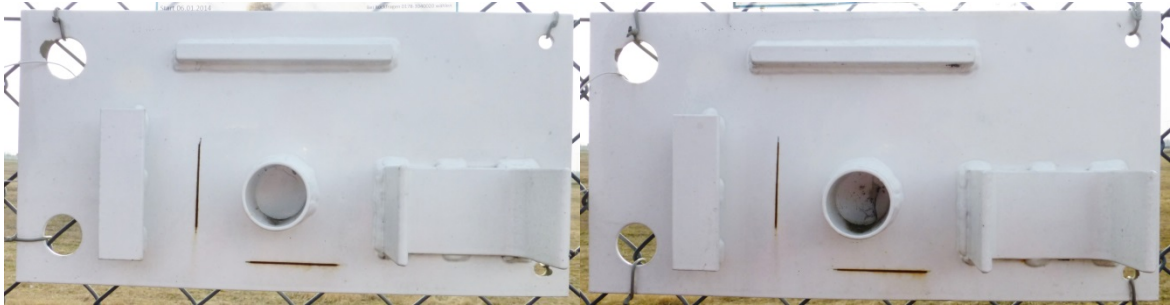
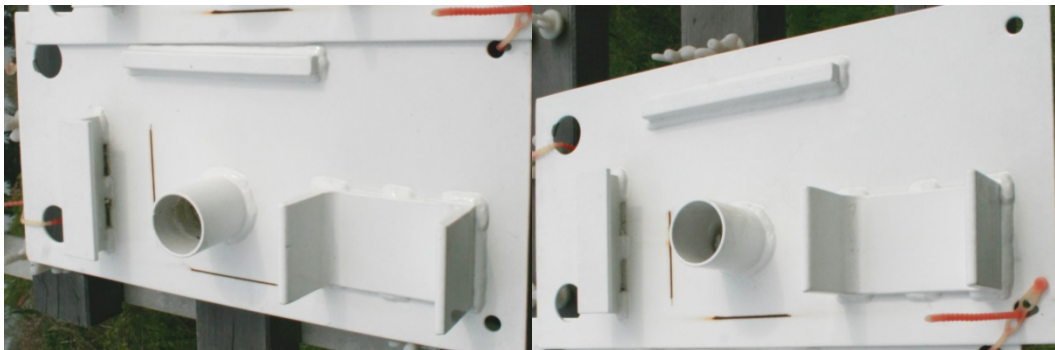
- keine Enthaftung am Ritz, keine Blasen- und Rostbildung auf Fläche
- keine Korrosion an korrekt ausgeführten Schweißnähten und sauber gebrochenen Kanten
- beginnende Korrosion an problematischen Stellen (durchbrochene Schweißnähte, harten Kanten), wie erwartet

9 Freibewitterung von Musterbauteilen – Ergebnisse nach 1 Jahr Bewitterung
